河源江东新区“8·6”一般生产安全事故调查报告

2022年8月6日9时40分许，位于河源江东新区古竹镇辖区内的河源市现代造船工业有限公司发生一起一般事故，造成1人死亡。

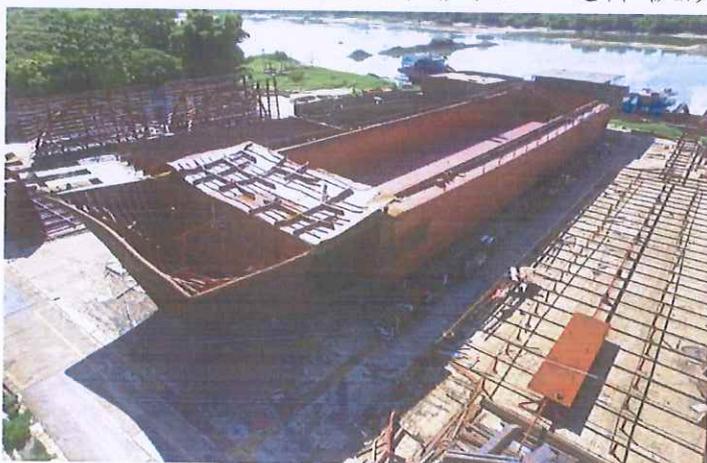
事故船舶“粤航运 6666 号”位于北纬 23.519090"、东经 114.707020"，船艏朝南偏东方向。火灾区域位于该船的第二水密舱。第二水密舱被爆燃撕裂，在船体形成一条长 5.1mX4.3m 长方形裂口；死者位于船头甲板处，遗体被烧焦呈趴跪姿势。

调查组通过现场勘验、调查取证后综合分析认定：作业人员完成船体3个水密舱涂装油漆作业后，挥发的油漆蒸汽在水密舱密闭空间内形成爆燃性混合气体。由于未采取有效机械通风措施，油漆蒸汽浓度逐步增大，致使以二甲苯为主的混合性气体达到爆燃极限范围，刨坑产生的火花通过船头甲板上的肋位人孔掉入底舱内，导致水密舱内的混合气体发生爆燃，在该区域的作业人员苏沛伦撤离不及，在火灾中丧生。

（一）河源市现代造船工业有限公司要认真吸取事故教训，依法落实安全生产主体责任，建立健全事故隐患排查治理制度，逐级建立并落实从主要负责人到每个从业人员的隐患排查治理和监控责任制。要建立健全安全生产全员责任制，健全完善并严格落实安全生产规章制度和操作规程。加强对从业人员安全教育培训，提升从业人员安全意识和技能。强化危险作业安全管理，严格落实《船舶修造企业明火作业安全规程》（CB4270-2013）、《船舶涂装作业安全规程》（CB3381-2012）等相关规定，对涉及动火、涂装、登高、临时用电等危险作业，必须严格审批程序，落实安全措施，确保作业安全。加强安全生产投入，配备必需的通风、检测、防护、消防、警示、隔离等安全设施。严格民用船舶建造企业生产条件评价，按照《船舶生产企业生产条件基本要求及评价方法》（CB/T3000-2007）和《造修船企业安全生产技术规范》（AQ7007-2013）等标准规范的规定，规范民用船舶建
